Nezisková organizácia ARTEFAKT,n.o. Komenského 41 040 01 Košice
IČO 35581832 tel. 0949 478 666 e-mail: artefakt.no@pobox.sk

PROTOKOLÁRNY ZÁZNAM
o prácach prevedených na konzervovaní
súboru modrotlačových foriem.

V Košiciach dňa 15.12.2021

Priebeh konzervátorských prác.

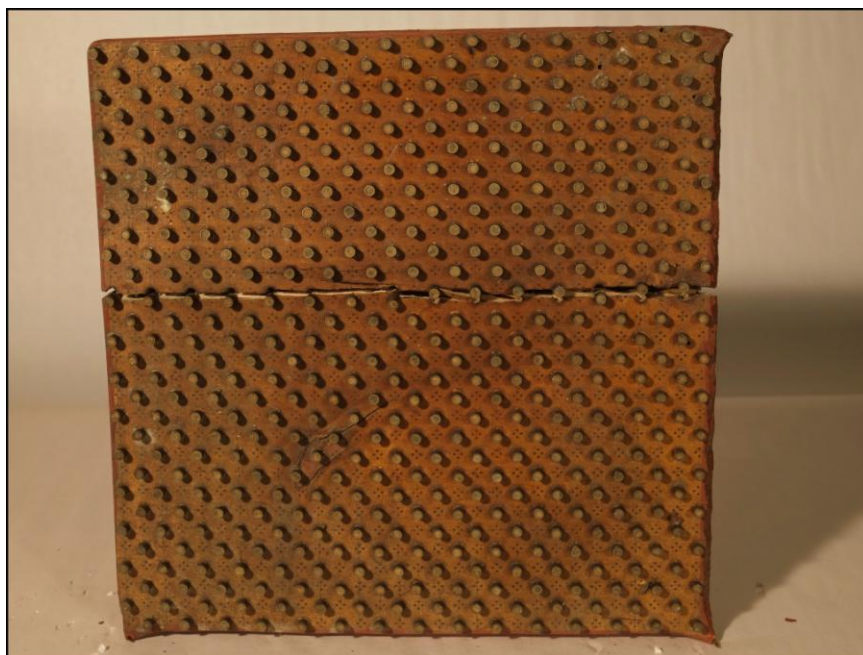
Obr. 01
Forma N 6649
Stav pred konzervovaním

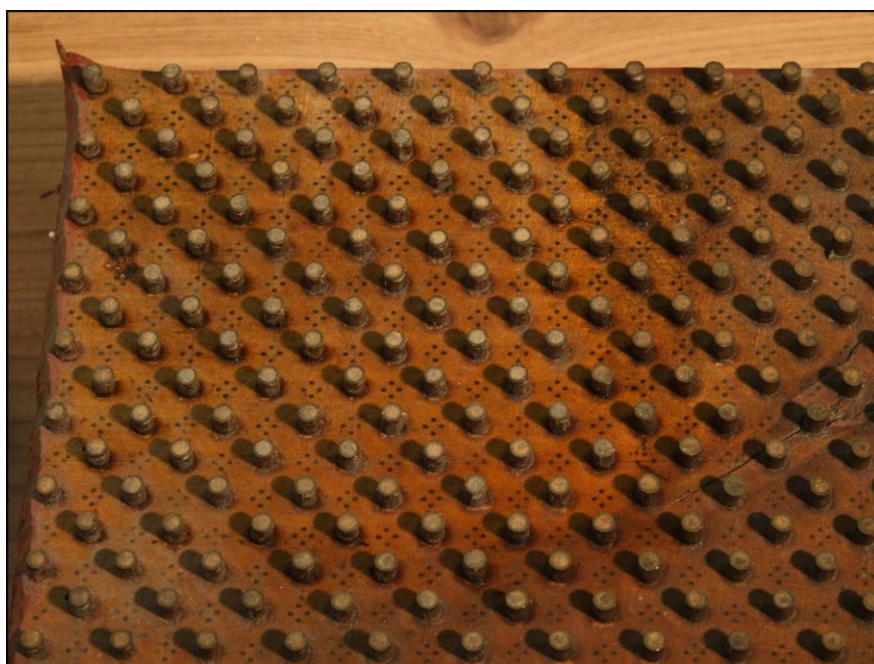
Obr. 02
Forma N 6649
Čistenie

1. V prvom kroku bol povrch zbierkových predmetov mechanicky, za pomoci kefiek a štetcov zbavený depozitného znečistenia. Formy, ktoré sú pôvodne chránené náterom olejovým lakom, boli prečistené roztokom neutrálneho saponátu a destilovanej vody. Na niektorých, silne znečistených tlačových plochách, ktoré sú tvorené drôťovou technikou, sú vykreslené kresby jednotlivých vzorov. Po vykonaní skúšky rozpustnosti farieb, boli tieto plochy na miestach medzi kovovými prvkami vyčistené parou. Plastické prvky tlačových vzorov značne zanesené pôvodnou tlačovou hmotou / papom /, boli kvôli ich lepšej čitateľnosti očistené s použitím skalpelu.

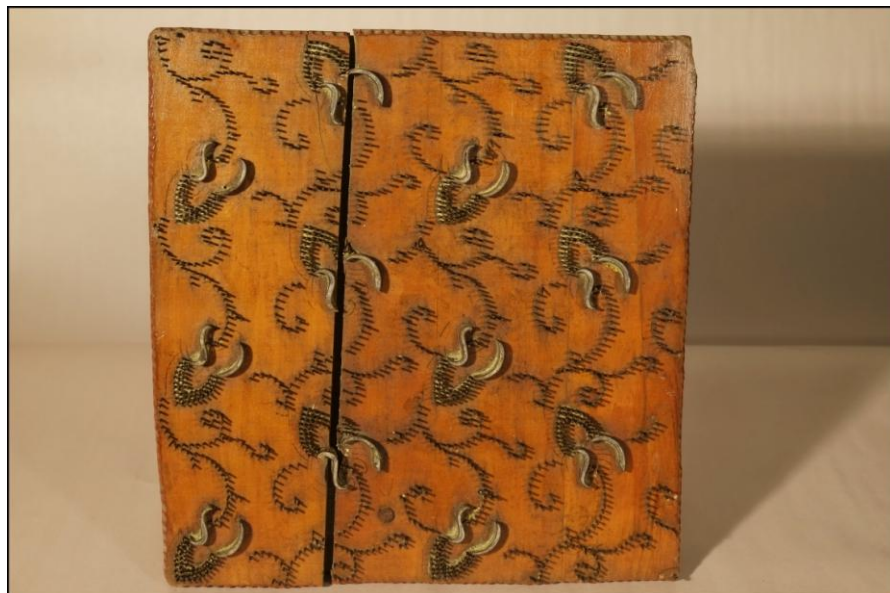
Obr. 04
Forma N 6827
Stav pred konzervovaním

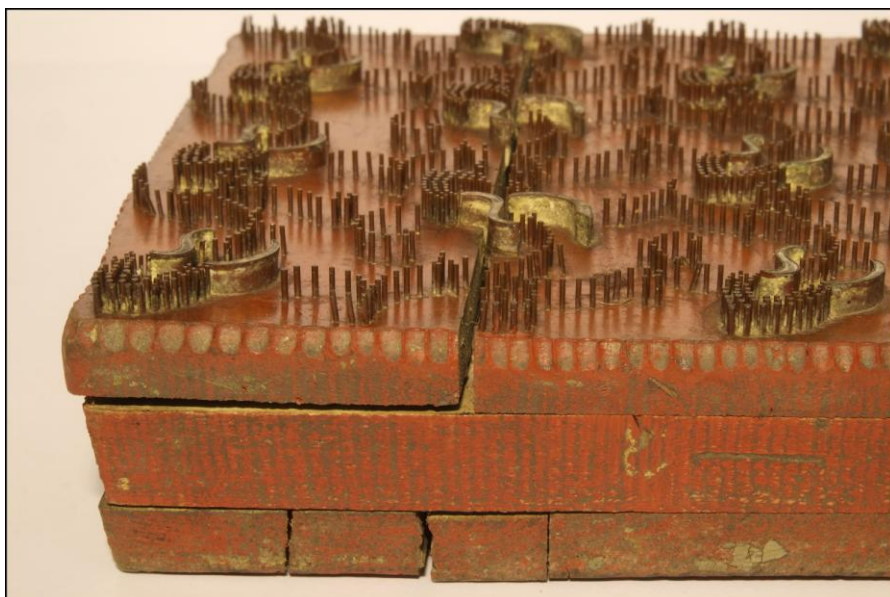
Obr. 05
Forma N 6827
Stav pred konzervovaním
Detail

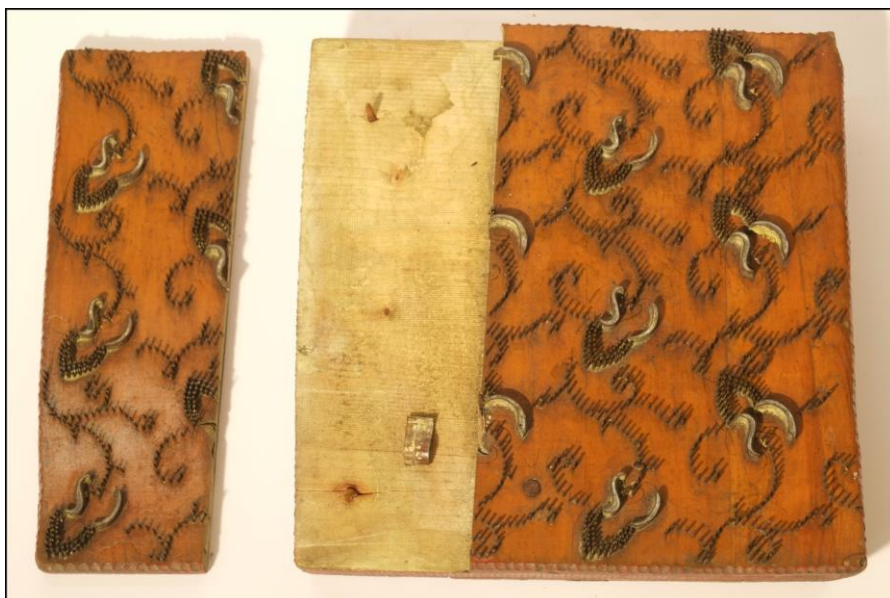
Obr. 06
Forma N 6827
Rozobratie po vrstvách dreva

2. V druhom kroku bola každá forma v miestach rozlepenia vrstiev, ktorými je tvorená, očistená od zvyškov zvetraného lepidla. Tie formy, ktorých jednotlivé vrstvy už po mechanickej stránke netvorili pevný celok, boli rozobrané na jednotlivé prvky. Ich styčné plochy boli prebrúsením zbavené starých lepidiel. Po vrstvách boli rozobrané a očistené aj formy, ktorých súdržnosť bola narušená degradačným pôsobením drevokazných škodcov.

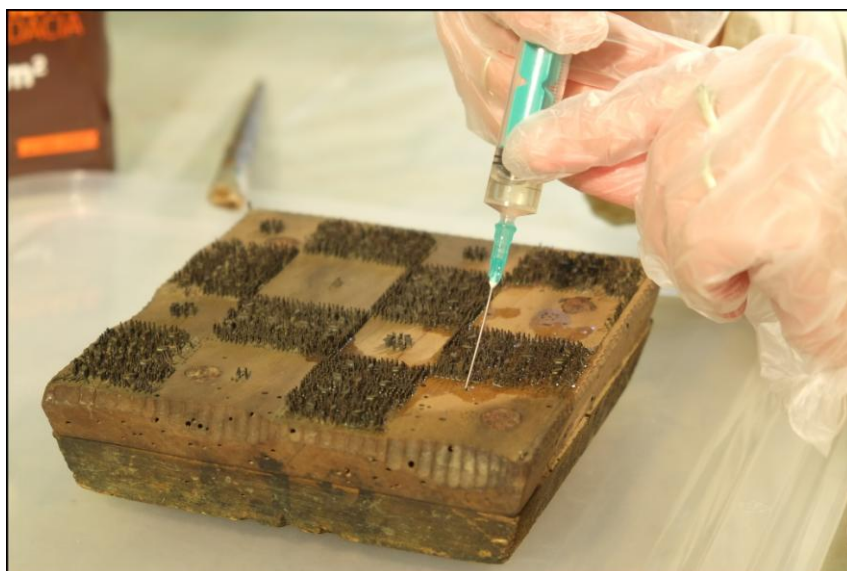
Obr. 10
Forma N 6792
Napúšťanie proti škodcom

- Na formy, ktoré boli po mechanickej stránke pevné, bol prostriedok do výletových otvorov aplikovaný pomocou injekčnej striekačky.
- Drevná hmota foriem, ktoré nemali bočnú a zadnú stranu pretrenú farebnou vrstvou, bola ochránená náterom štetcom.
- Tie formy, ktoré boli rozobrané na vrstvy a následne mali byť vyrovnávané zvlhčovaním, boli celé ponorené do ochranného prostriedku.

Použitý bol koncentrovaný dezinfekčný prostriedok proti škodcom s účinnou látkou Cypermetrín.

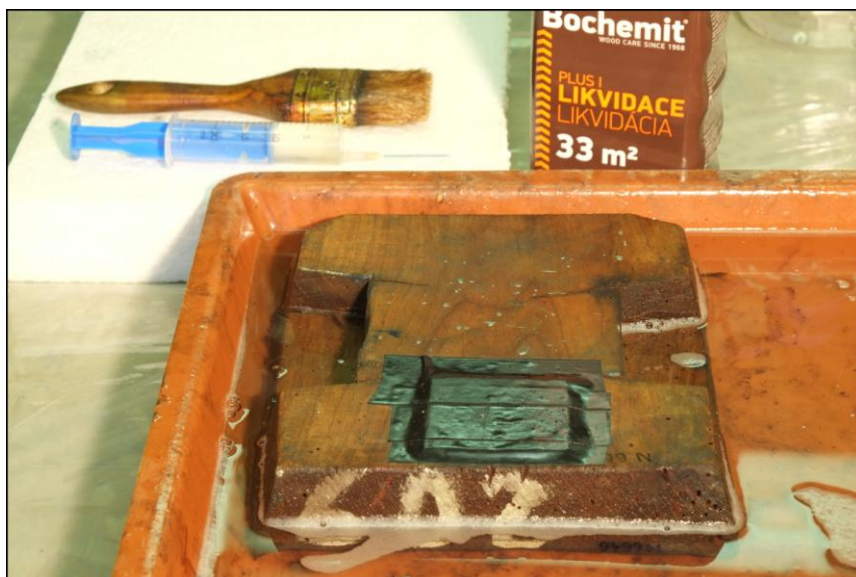
Obr. 14
Forma N 6646
Napúšťanie proti škodcom

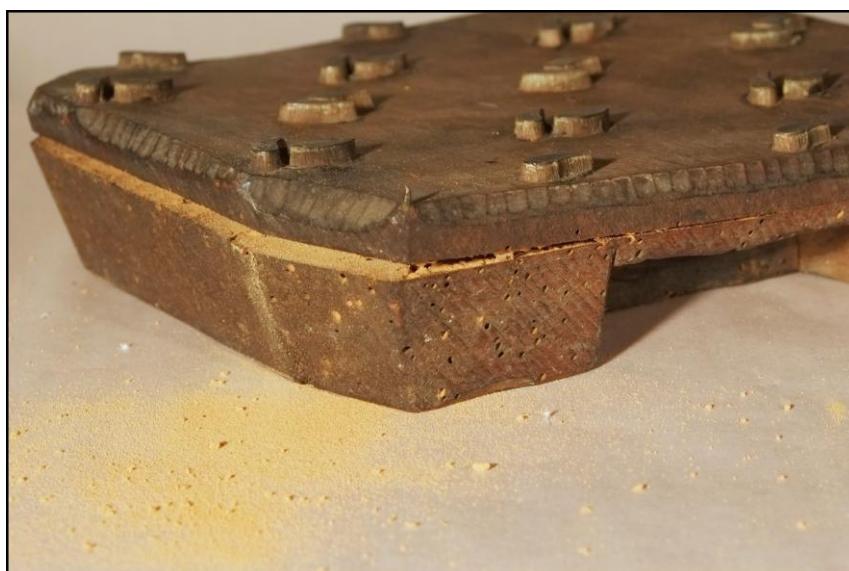
Obr. 19
Forma N 6953
Stav pred konzervováním - detail

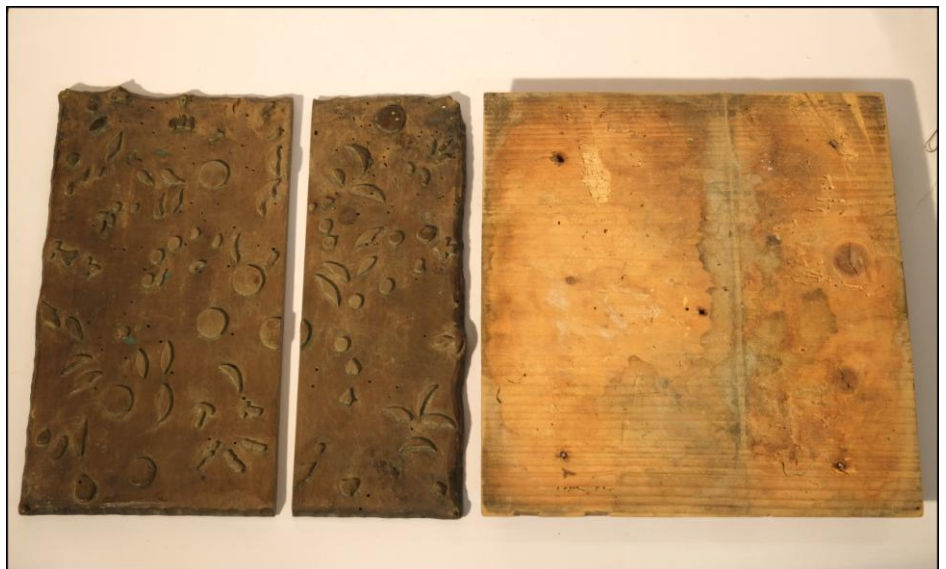
Obr. 22
Forma N 7007
Rozobrané vrstvy dreva

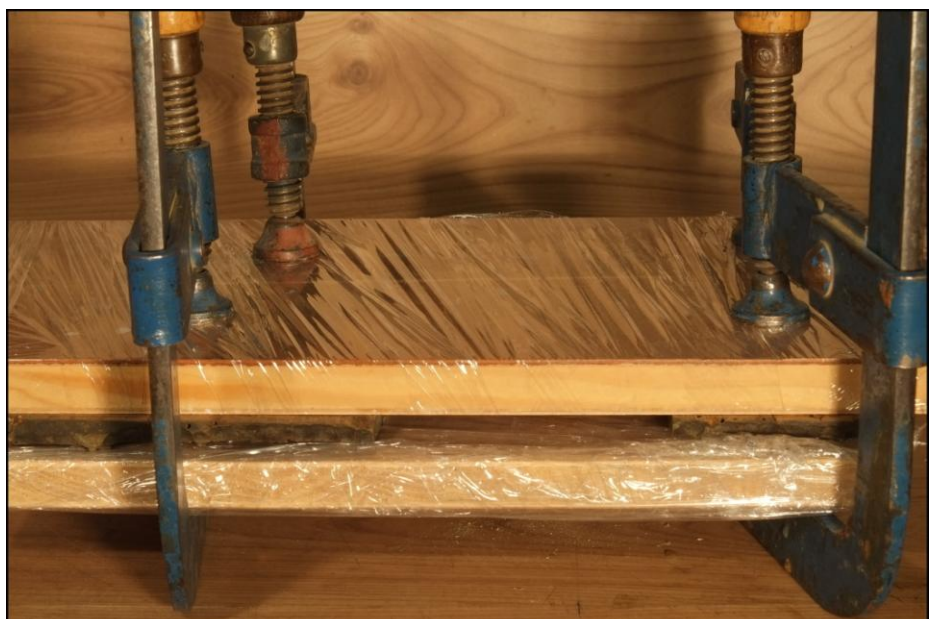
Obr. 23
Forma N 7007
Vyrovňavanie vrstiev dreva

4. Na tieto práce nadväzovalo vyrovnávanie tvarových nerovností a ohybov jednotlivých vrstiev rozobraných foriem. Rozobrané drevené pláty foriem, boli uťahované medzi zvlhčenú tkaninu a rovné dosky pomocou stolárskych svoriek. Po ich vyrovnaní do potrebného tvaru, boli pláty dreva stabilizované stiahnutím medzi suchými doskami s poréznou medzivrstvou do ich dôkladného vysušenia.

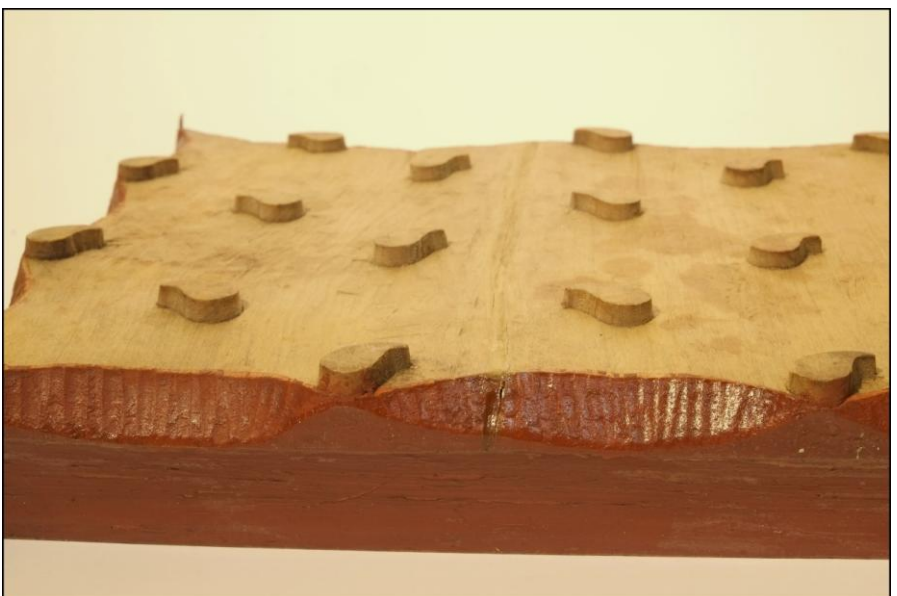
Obr. 30
Forma N 6974
Doplnenie dreva

Do prasklín vzniknutých medzi vrstvami foriem bola pri lepení doplnená nová drevná hmota. Vyplnené boli aj hrubé praskliny na tlačových stranách foriem a ich zadných stranách. Takto bola zaistená tvarová stálosť a mechanická pevnosť foriem.

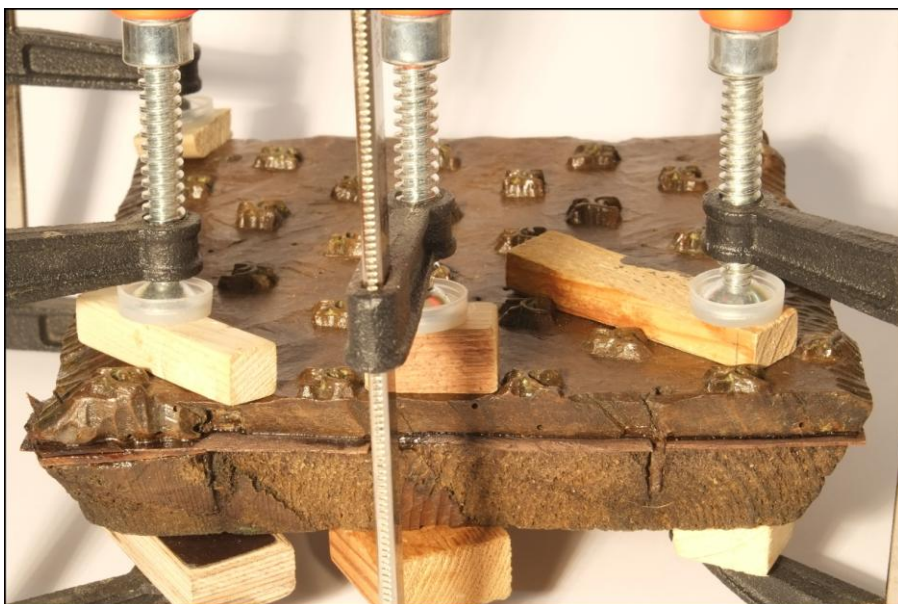
Obr. 33
Forma N 6966
Zlepenie vrstiev dreva

Vysušené vrstvy dreva boli následne zlepené glejovým lepidlom do pôvodného tvaru foriem. Zlepené boli aj všetky drobné praskliny na povrchu. K spevneniu po stranách výrazne popraskaných a poohýnaných foriem, ktoré sa nedali rozobrať bez rizika poškodenia ich tlačovej strany, sa pristúpilo nasledujúcim spôsobom.

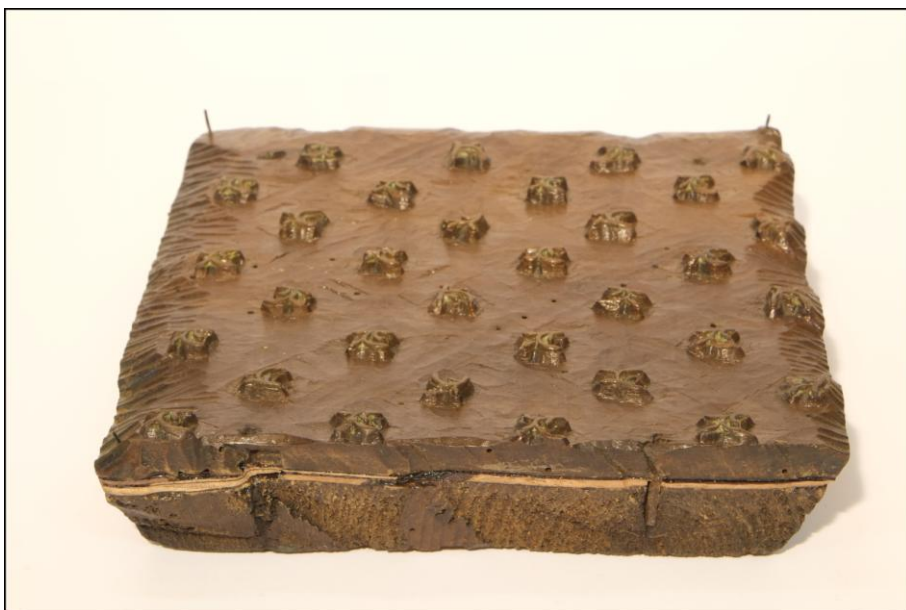
Obr. 34
Forma N 6966
Doplnená dřevná hmota

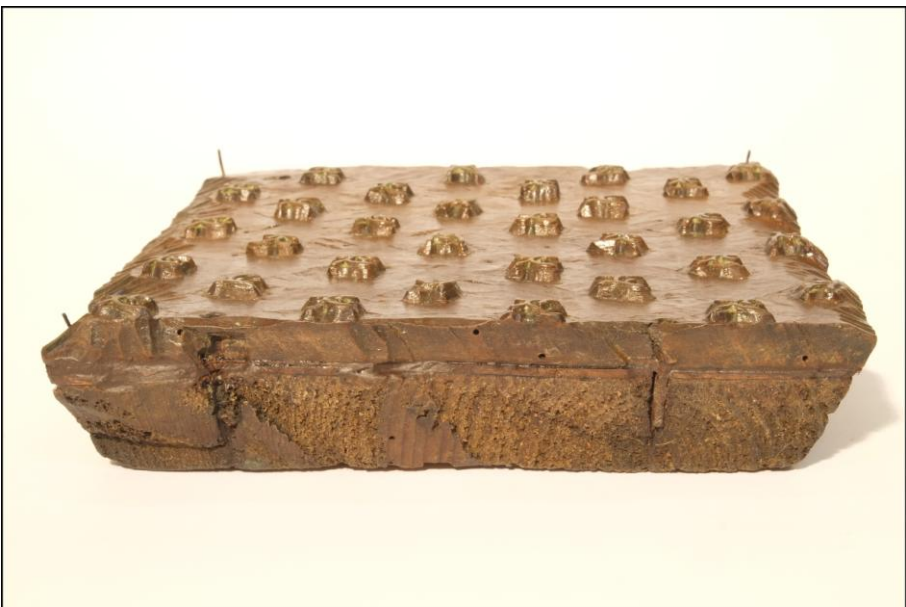
Obr. 35
Forma N 6966
Vytmelené nové drevo

Drevo doplnené na pôvodne vyrezávaných a polychrómovaných častiach bolo vytmelené. Použitý bol tmel zložený z kostného gleju, kriedy, drevených pilín a príslušného práškoveho pigmentu.

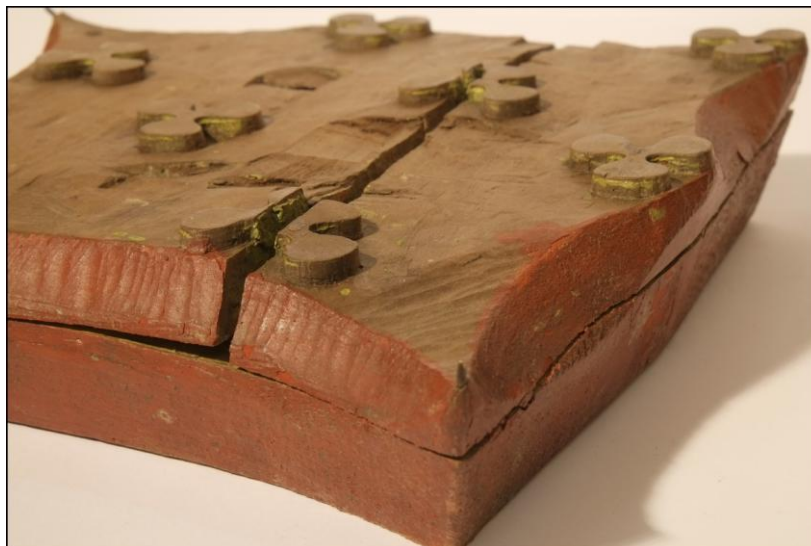
Obr. 43
Forma N 6675
Stav pred konzervovanim - detail

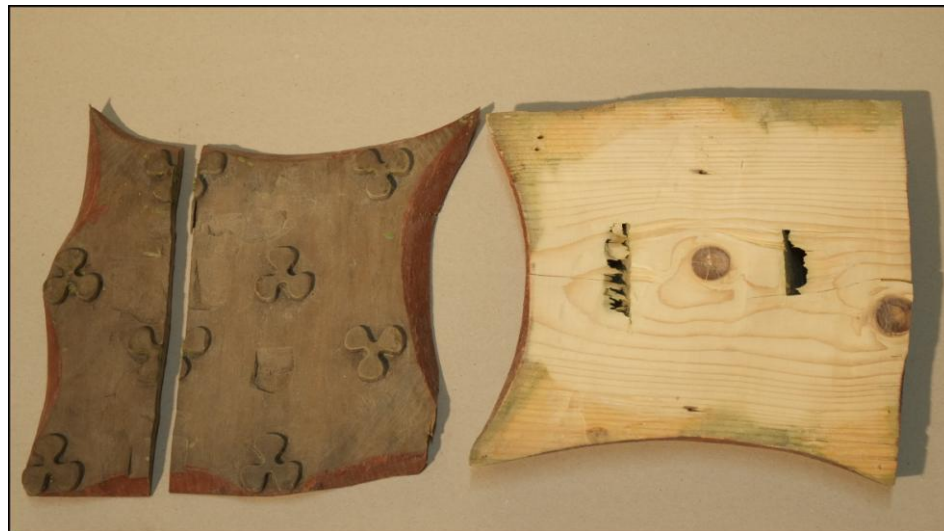
Obr. 44
Forma N 6675
Rozlepené vrstvy dřeva

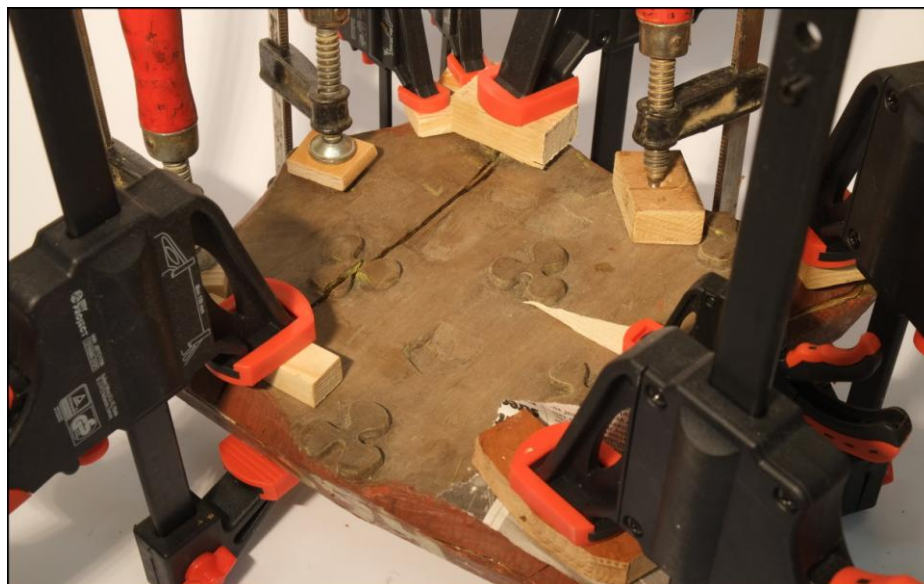
Obr. 45
Forma N 6675
Zlepené vrstvy dřeva

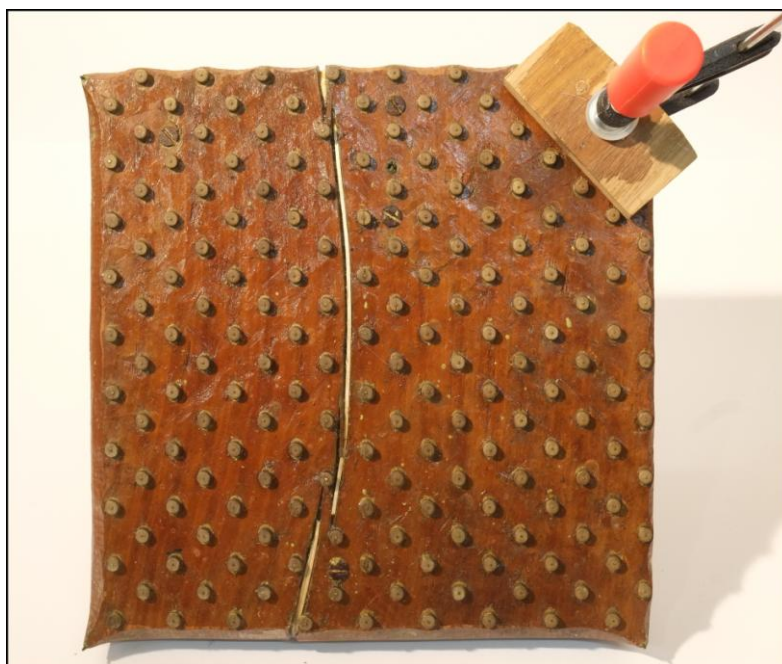
Obr. 50
Forma N 6653
Stav po doplneni dreva

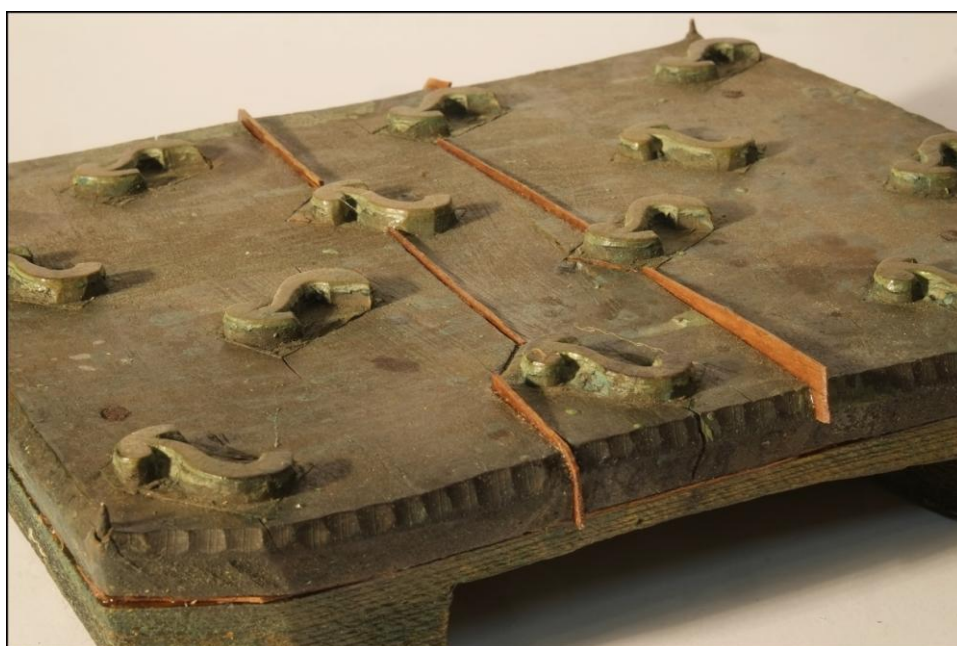
Obr. 54
Forma N 6798
Doplnenie dreva

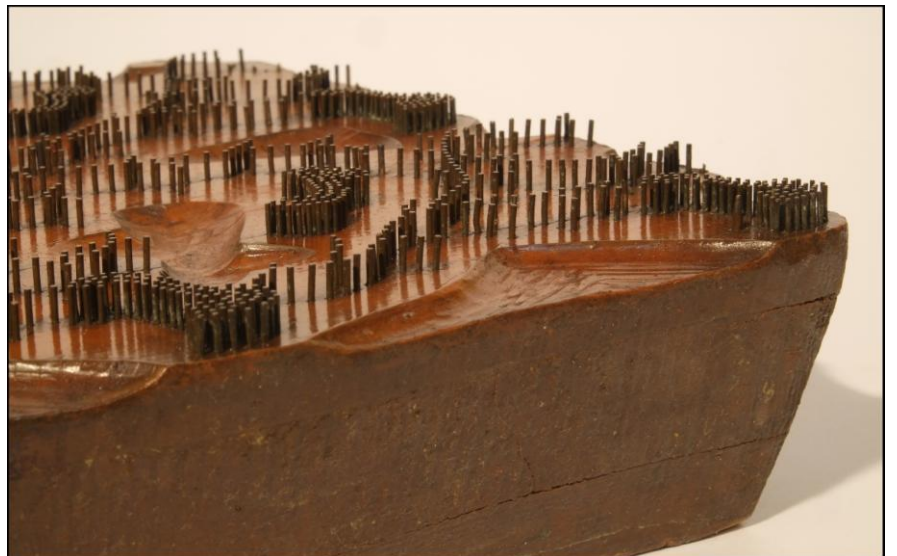
Obr. 59
Forma N 6839
Poohynane kovove prvky

5. V ďalšom kroku sa vyrovnávali deformované kovové prvky / drôtičky a pliešky / na tlačových stranách foriem. Vykonávaná bola skúška pevnosti materiálu na ohyb a reštaurované boli len tie drôťkové vzory, ktorých pevnosť to umožňovala. Na niektorých tlačových stranách foriem chýbali kovové prvky na takých miestach, že narúšali čitateľnosť samotného vzoru. Tu sa pristúpilo k vyhotoveniu zodpovedajúcich prvkov, ich patinovaniu a doplneniu na príslušné miesto.

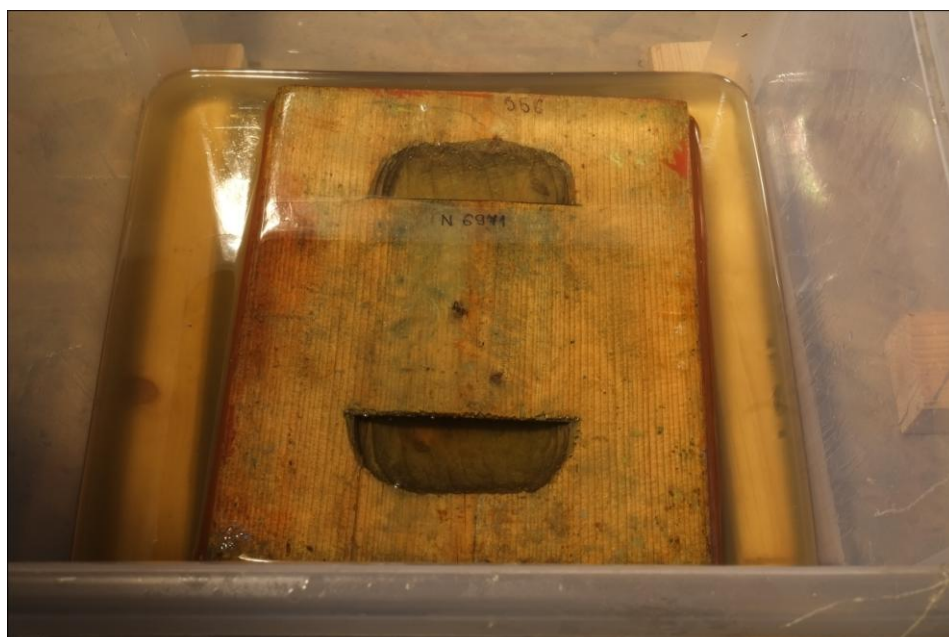
Obr. 70
Forma N 6971
Namáčanie v petrifikačnom
roztoku

6. Následne sa pristúpilo k spevneniu samotnej drevnej hmoty z ktorej sú formy zhotovené. Značky a látkové vzorky nachádzajúce sa na zadných stranách niektorých foriem boli prelepené separačnou fóliou. Petrifikácia dreva bola prevedená namáčaním foriem na 24 hodín v 20 % roztoku akrylátovej živice Solakryl – BT55 v toluéne a ich následným vysušením. Zvolenou aplikáciou bolo zabezpečené, že sa spevňujúci prostriedok dostal aj cez mikroskopické praskliny a výletové otvory škodcov do hmoty dreva.

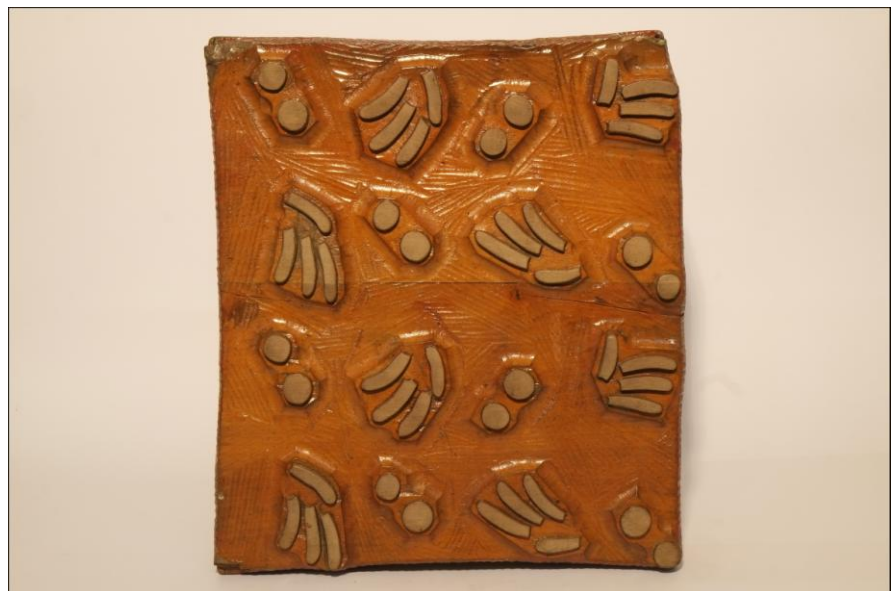
Obr. 74
Forma N 6834
Namáčanie v petrifikačnom
roztoku

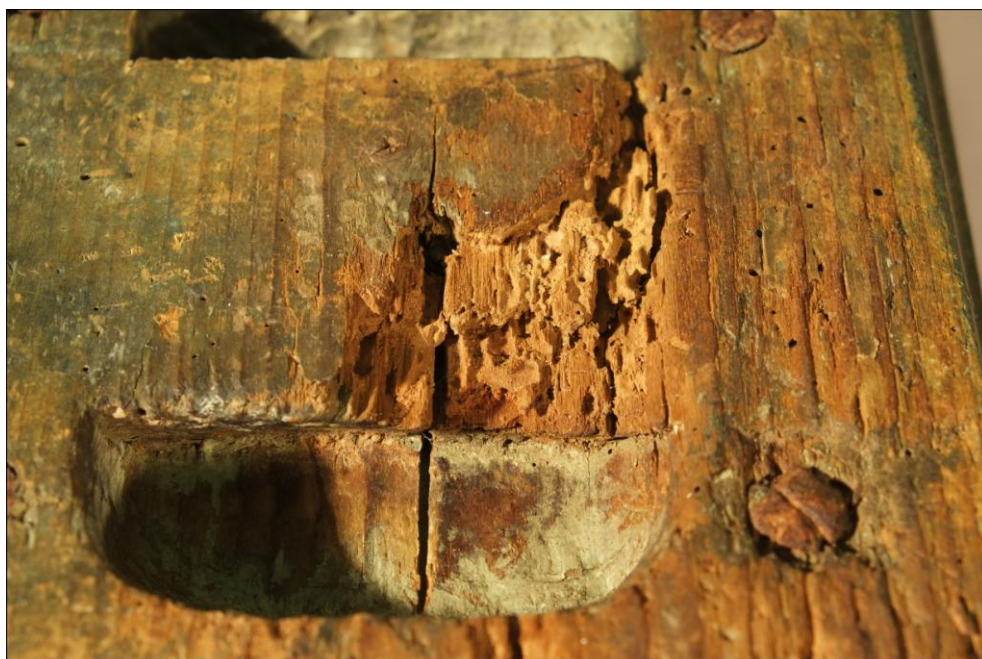
Obr. 77
Forma N 6765
Stav pred konzervovaním
Detail poškodenia dreva

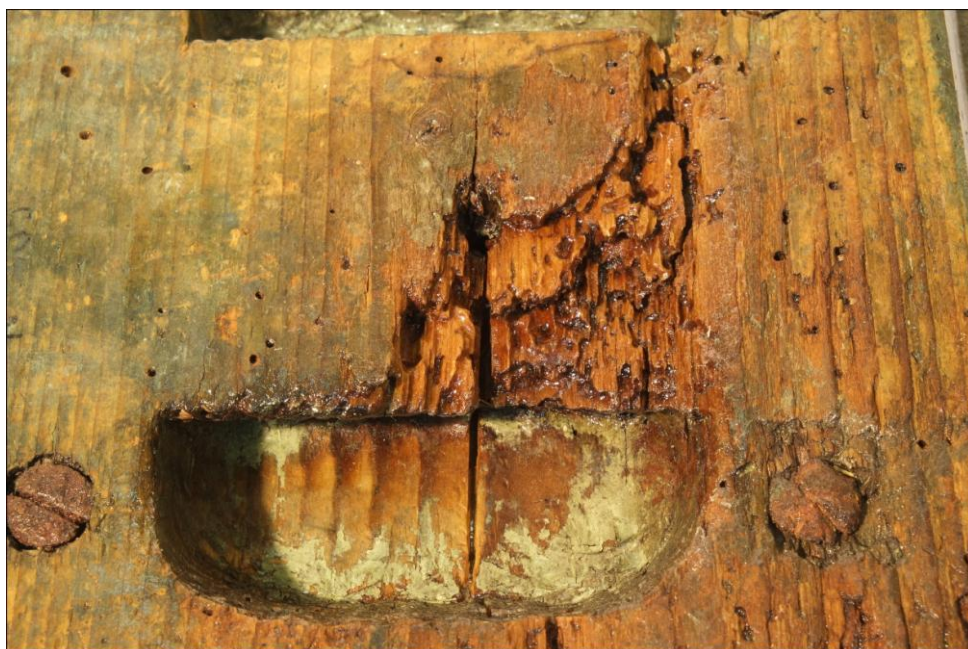
Obr. 79
Forma N 6765
Stav po konzervovaní
Spevnenie dreva

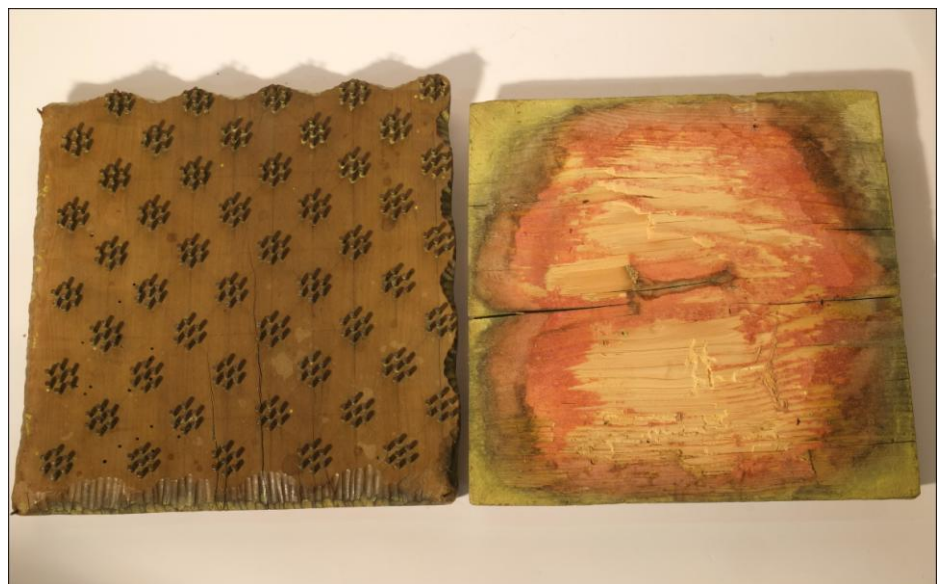
Obr. 82
Forma N 6701
Detail napadnutia dreva
po rozobratí vrstiev

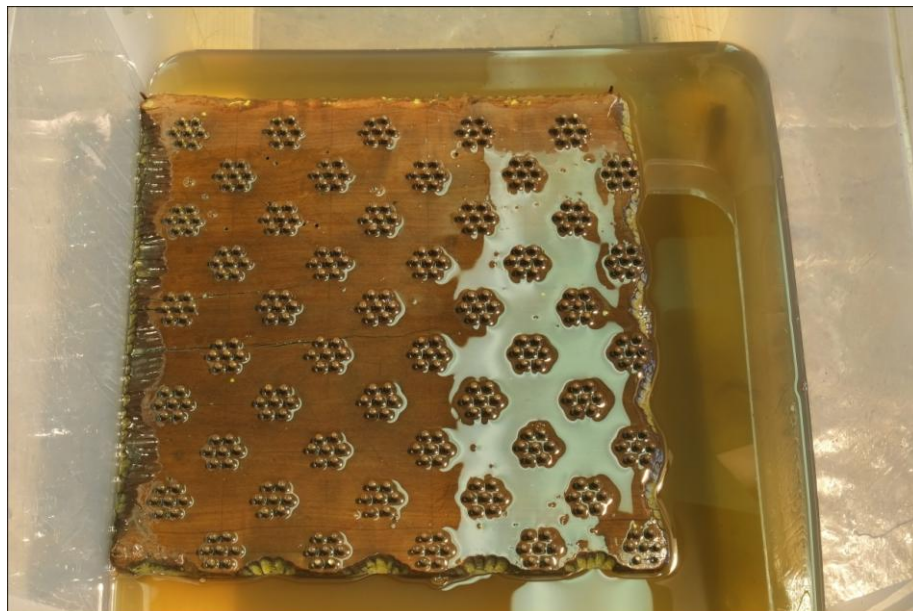
Obr. 83
Forma N 6701
Namáčanie v petrifikačnom
roztoku
