Nezisková organizácia ARTEFAKT,n.o. Komenského 41 040 01 Košice
IČO 35581832 tel. 0949 478 666 e-mail: artefakt.no@pobox.sk

PROTOKOLÁRNY ZÁZNAM
o prácach prevedených na konzervovaní
súboru modrotlačových foriem.

V Košiciach dňa 15.12.2021

Priebeh konzervátorských prác.

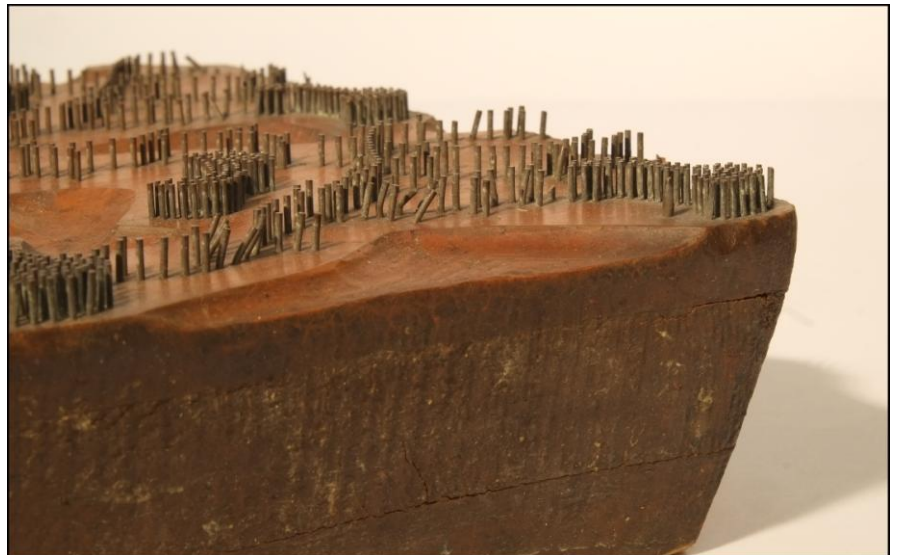
Obr. 59
Forma N 6839
Poohynane kovove prvky

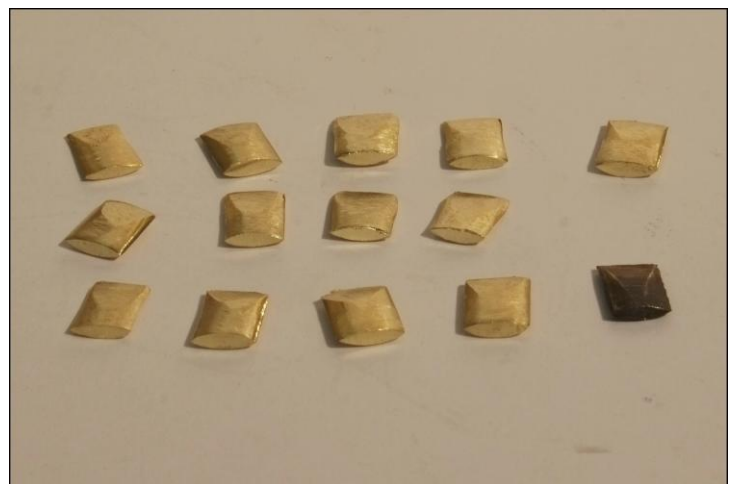
Obr. 63
Forma N 6696
Stav po konzervovani

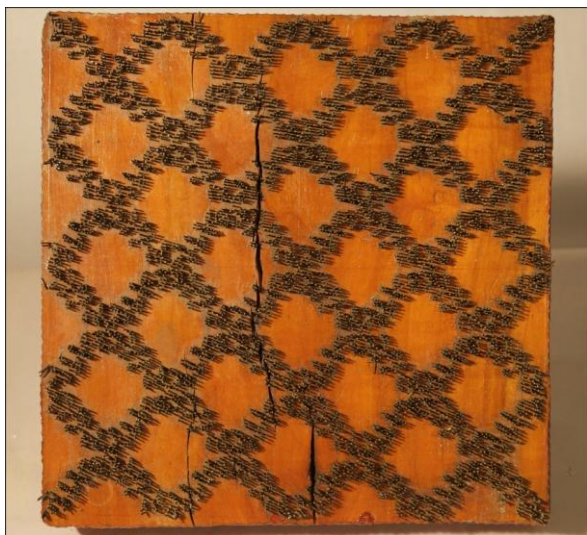
Obr. 64
Forma N 6700
Stav pred konzervovanim

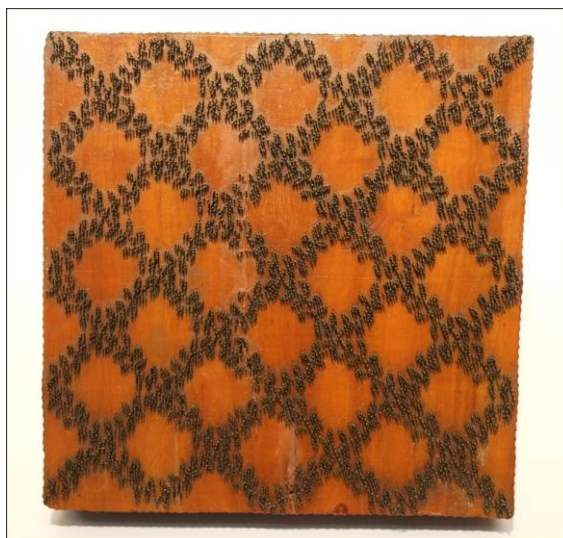
Obr. 65
Forma N 6700
Stav po konzervovani

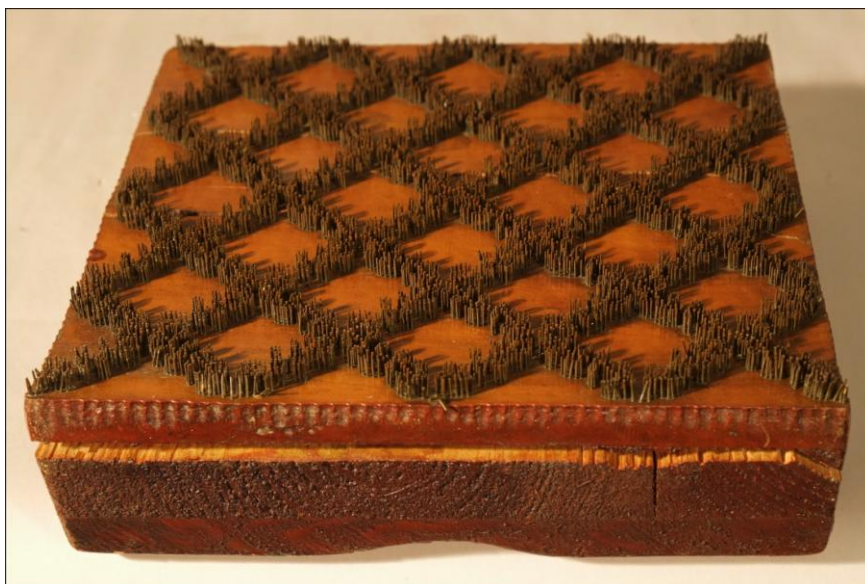
Obr. 66
Forma N 6700
Stav pred konzervovanim

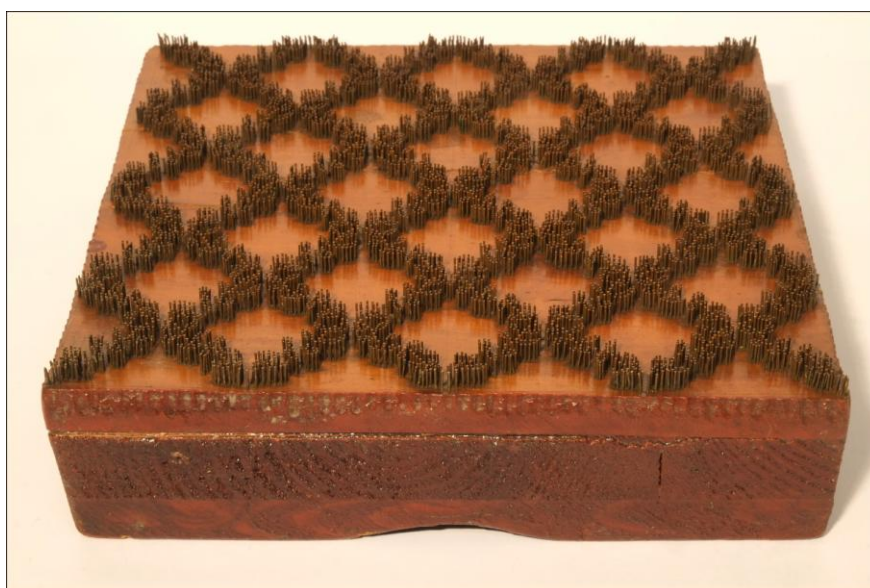
Obr. 67
Forma N 6700
Stav po konzervovani

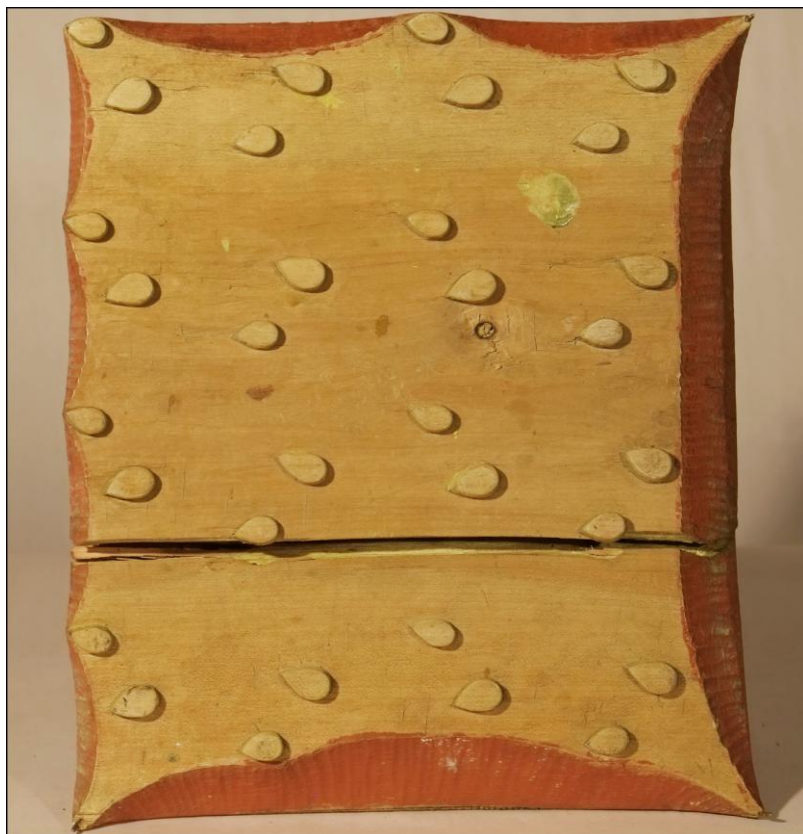
Obr. 69
Forma N 6971
Stav pred konzervovaním - detail

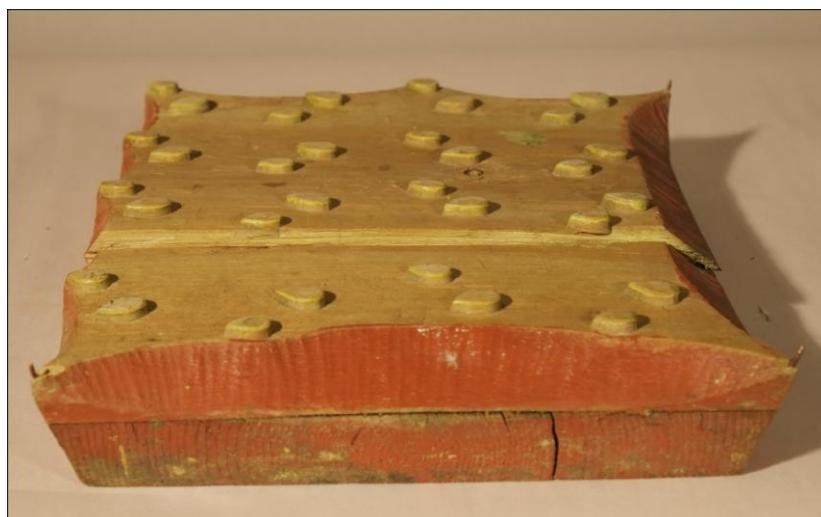
Obr. 70
Forma N 6971
Namáčanie v petrifikačnom
roztoku

6. Následne sa pristúpilo k spevneniu samotnej drevnej hmoty z ktorej sú formy zhotovené. Značky a látkové vzorky nachádzajúce sa na zadných stranách niektorých foriem boli prelepené separačnou fóliou. Petrifikácia dreva bola prevedená namáčaním foriem na 24 hodín v 20 % roztoku akrylátovej živice Solakryl – BT55 v toluéne a ich následným vysušením. Zvolenou aplikáciou bolo zabezpečené, že sa spevňujúci prostriedok dostal aj cez mikroskopické praskliny a výletové otvory škodcov do hmoty dreva.

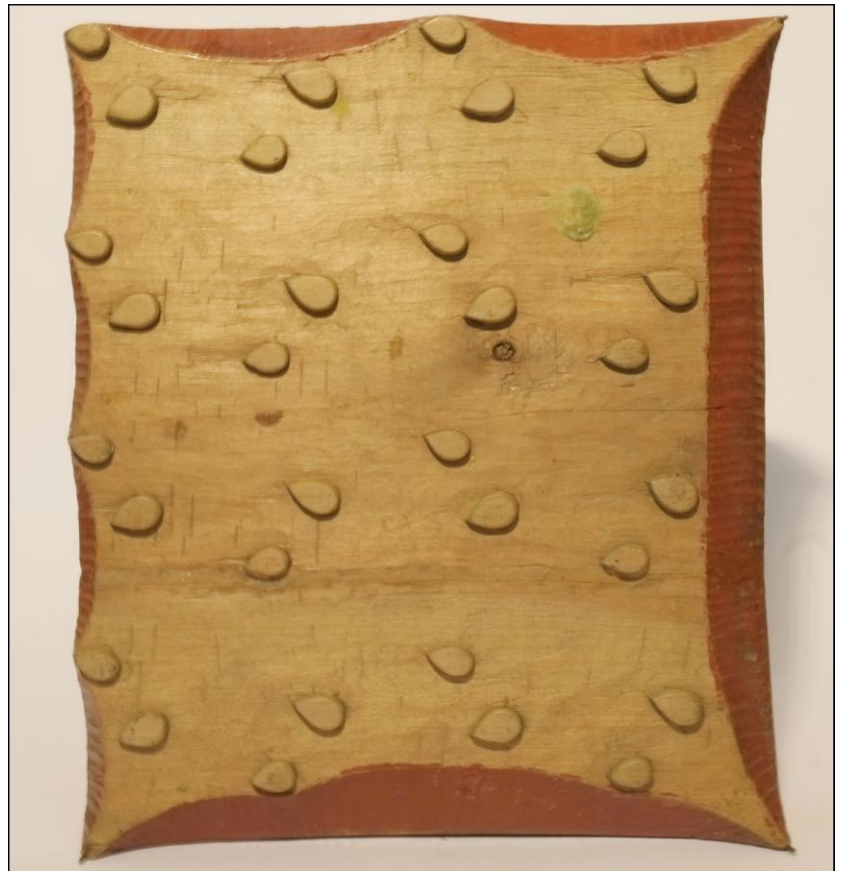
Obr. 72
Forma N 6971
Stav po konzervování

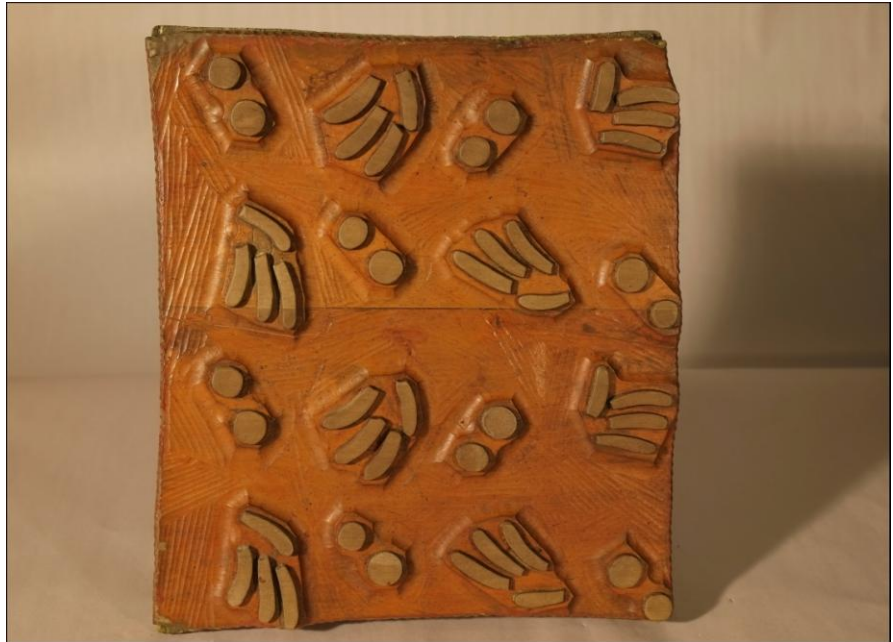
Obr. 73
Forma N 6834
Stav pred konzervovaním

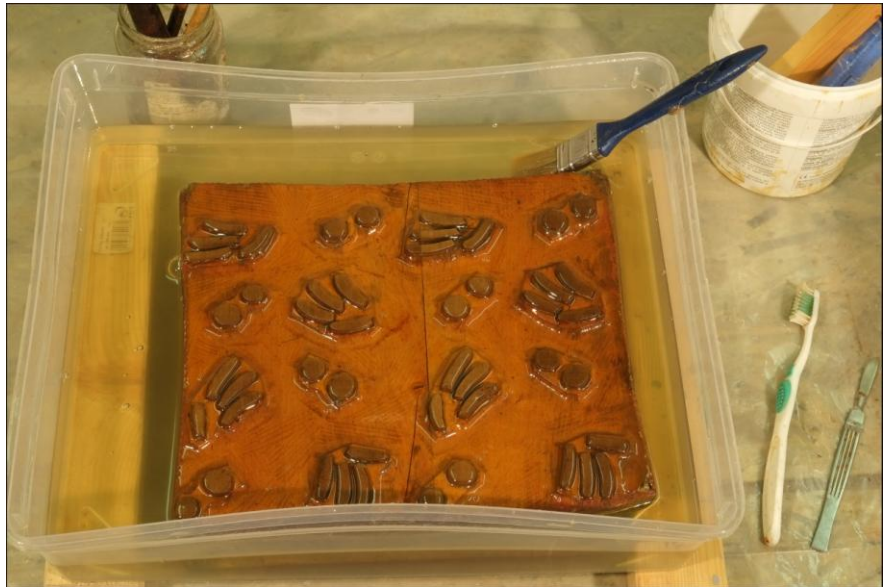
Obr. 74
Forma N 6834
Namáčanie v petrifikačnom
roztoku

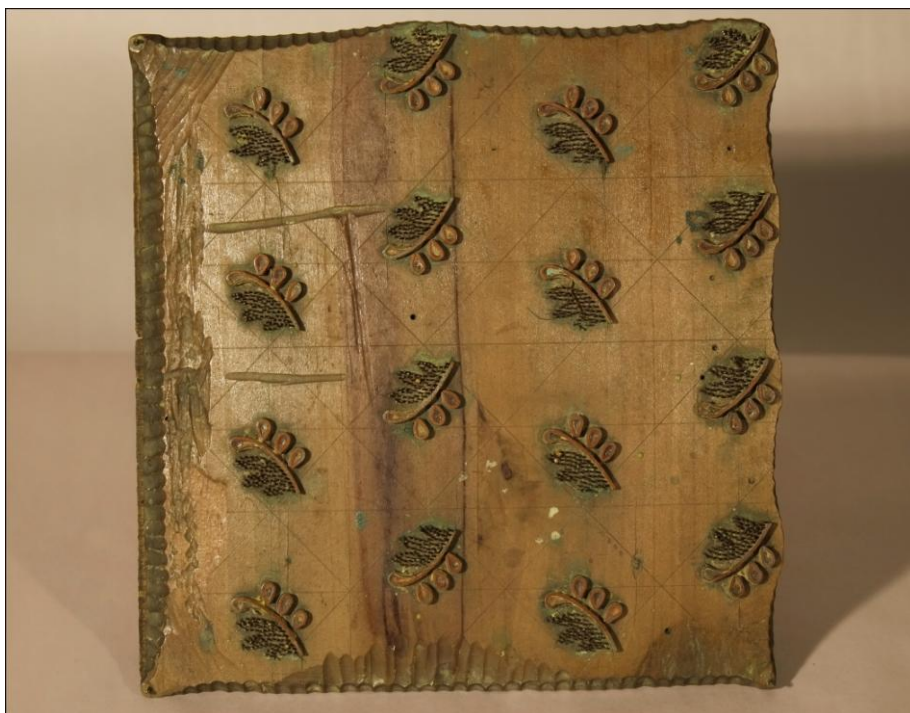
Obr. 77
Forma N 6765
Stav pred konzervovaním
Detail poškodenia dreva

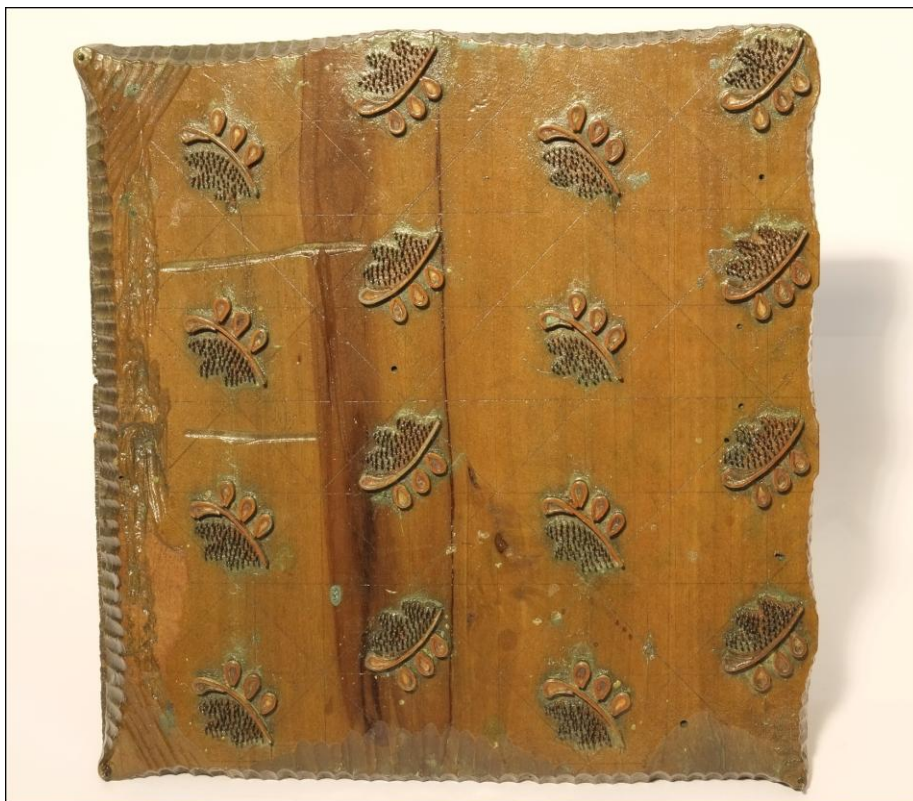
Obr. 79
Forma N 6765
Stav po konzervovaní
Spevnenie dreva

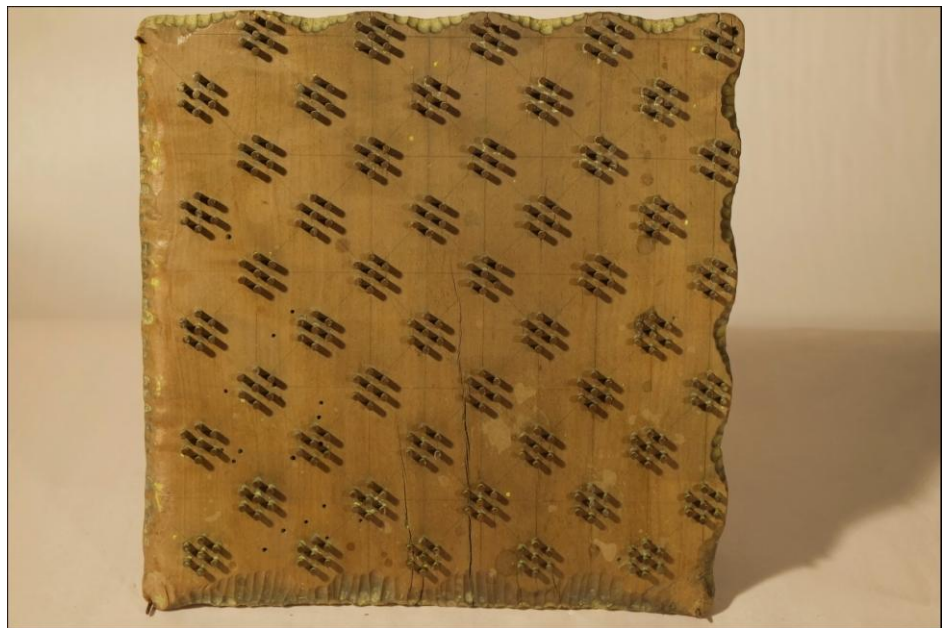
Obr. 81
Forma N 6701
Stav pred konzervovaním

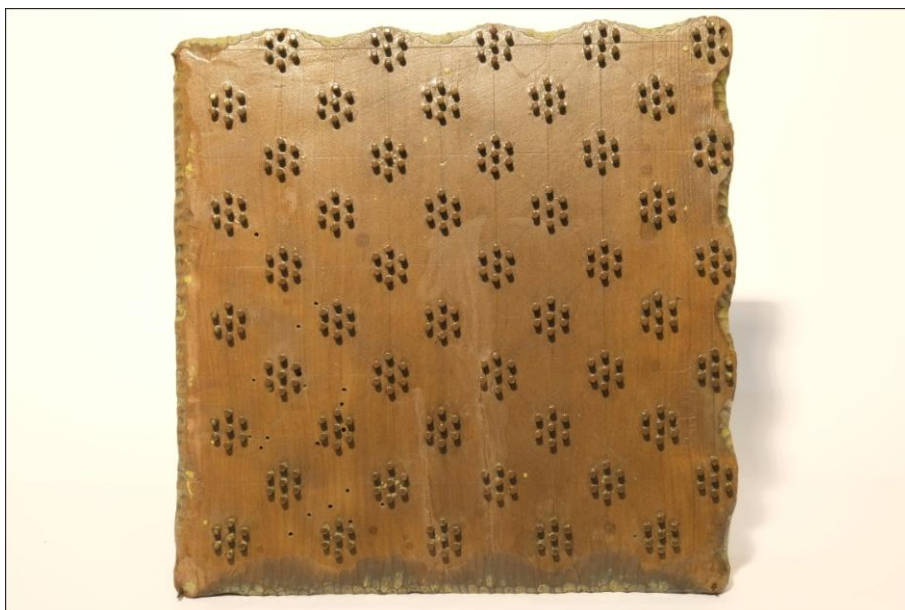
Obr. 85
Forma N 6701
Stav po konzervovaní
